# INFORME

# CONTEXTO

**Composición de la piscina:**

3 boquillas impulsión / 1 Toma de Limpia fondos / 2 Skimmers / 1 Sumidero (desagüe)

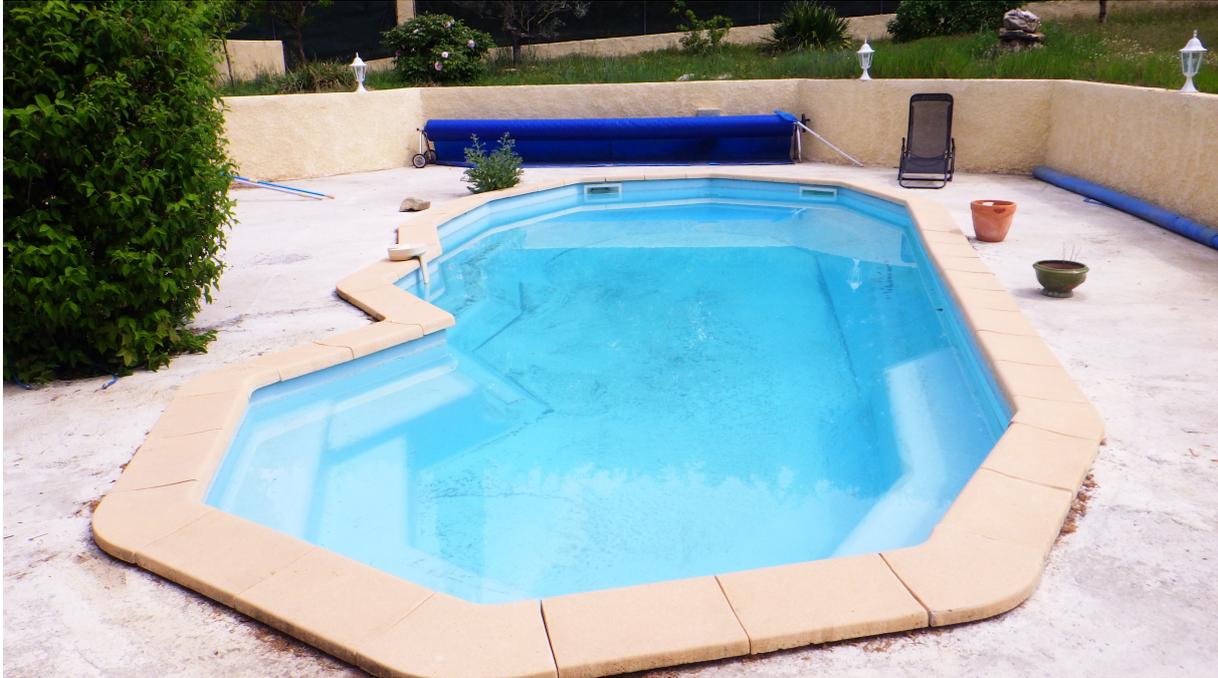
El revestimiento es de hormigón :

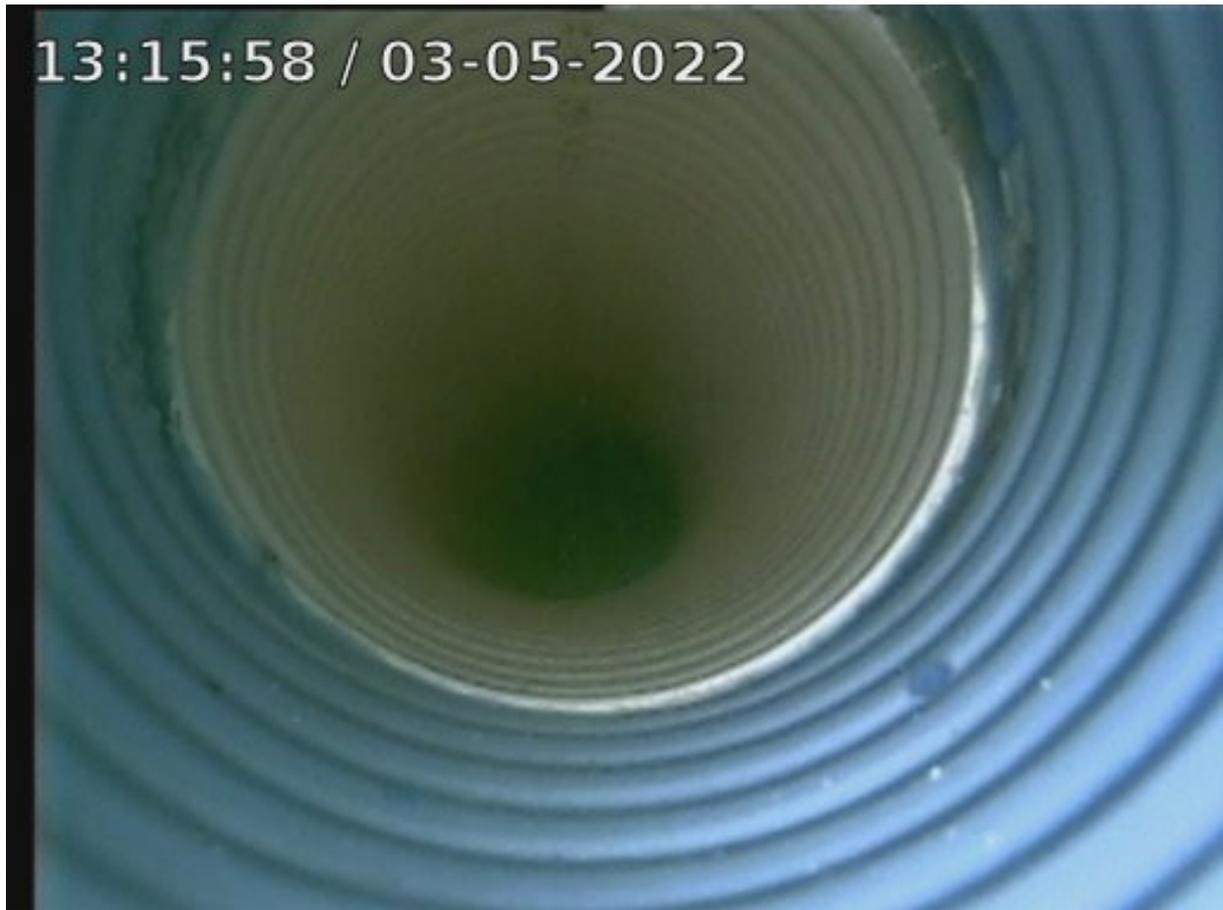
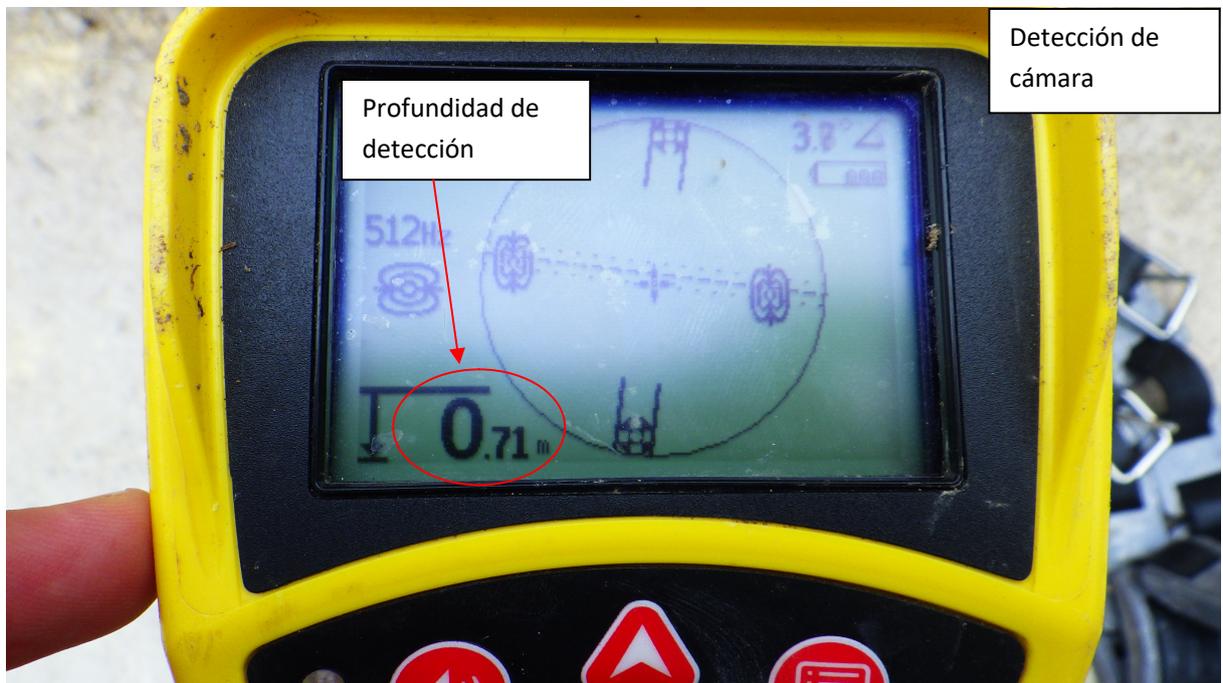
Después de nuestras pruebas de presión y vacío, notamos una fuga en el circuito de boquillas impulsión

Notamos una fuga en el circuito de boquillas de impulsión a 70 cm
